| <i>Localisation</i> | Liège |
| <i>Type de travaux</i> | Remplacement des systèmes de chauffage et de production d'eau chaude sanitaire |
| <i>Type de bâtiment</i> | Mixte : commercial et résidentiel |
| <i>Bureau d'étude</i> | Bureau d'études A. & J. Escarmelle |

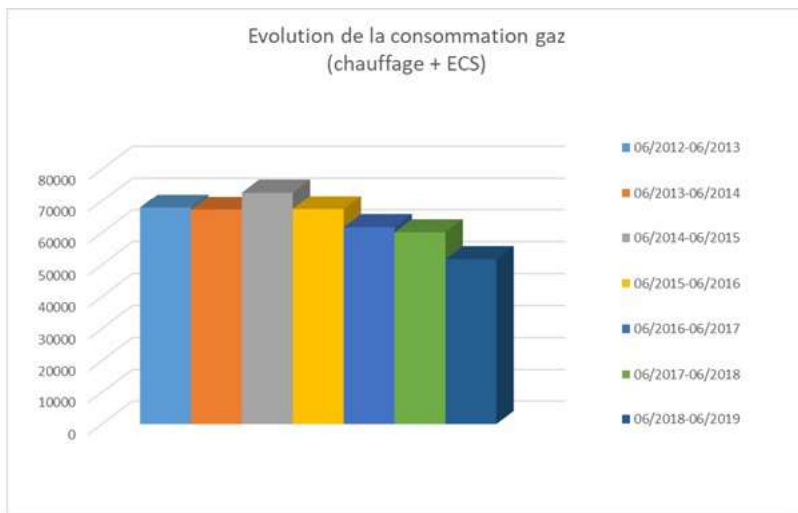
L'évolution des relevés de consommation de gaz montre une diminution de la consommation de $\pm 20\%$ depuis le placement des chaudières à gaz condensation et du générateur gaz.
Source: I. NIJSKENS

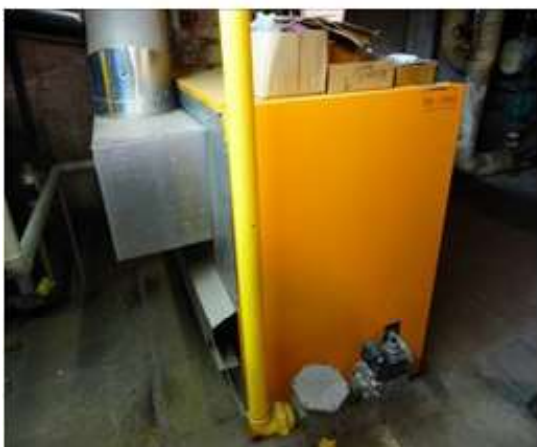
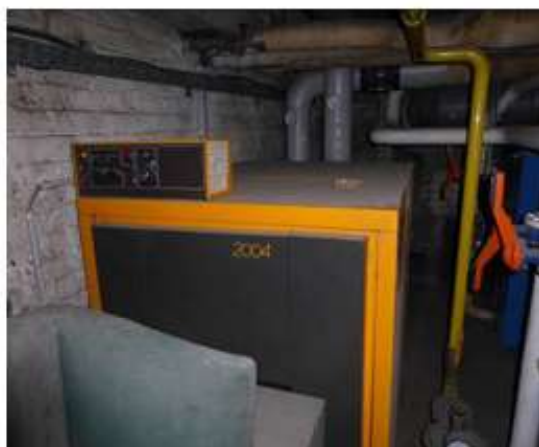
Avant

Dans les années '90, la copropriété a décidé de remplacer les anciennes chaudières au mazout par des chaudières au gaz. En 2017, lors d'une visite de contrôle, le niveau de monoxyde de carbone (CO) mesuré était beaucoup trop élevé. Les chaudières initiales présentaient un âge tellement avancé que les pièces de remplacement étaient de plus en plus rares sur le marché.

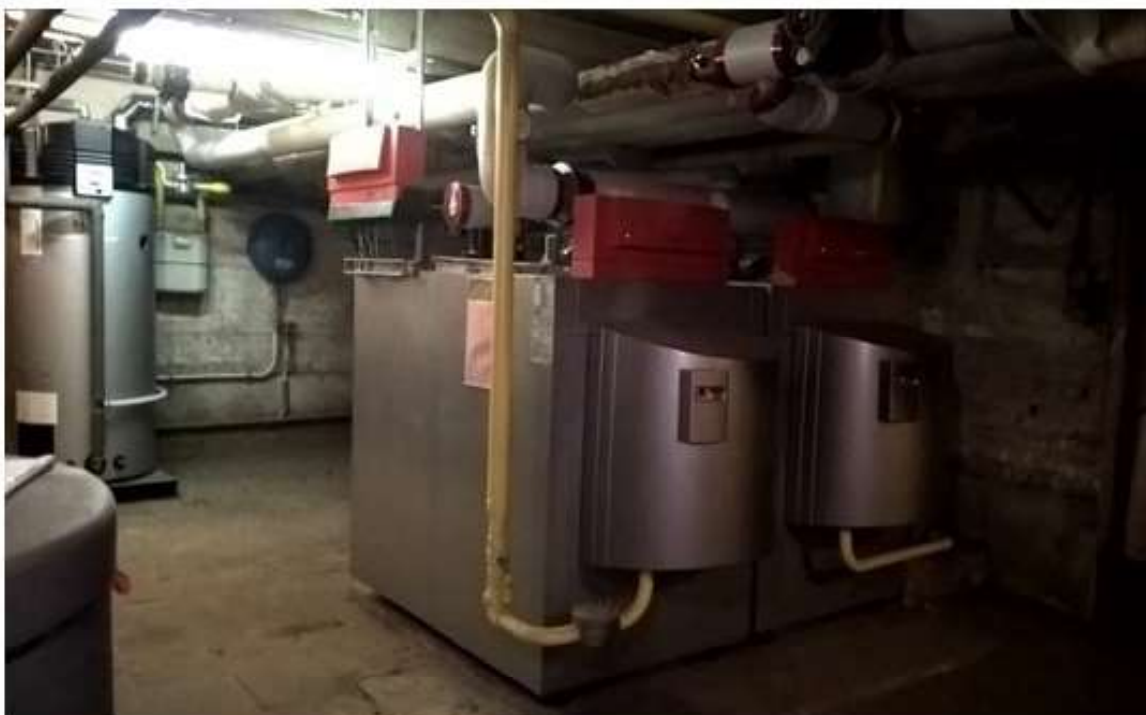
Après

Systeme (chauffage et eau chaude sanitaire)
Source : A. & M. Escarmelle sprl

Un cahier des charges a été réalisé par un bureau d'étude en techniques spéciales afin de dimensionner les nouvelles chaudières et le générateur producteur de l'eau chaude sanitaire. La configuration spatiale de la chaufferie a permis le montage des nouvelles chaudières tout en gardant les anciennes en fonctionnement.

Le rendement de production des chaudières est passé de 72% pour les chaudières à haute température, à 98% pour les chaudières à condensation.
