# Versneld gebouwinventarisaties maken met 360-gradenfoto's en kunstmatige intelligentie

## Achtergrond

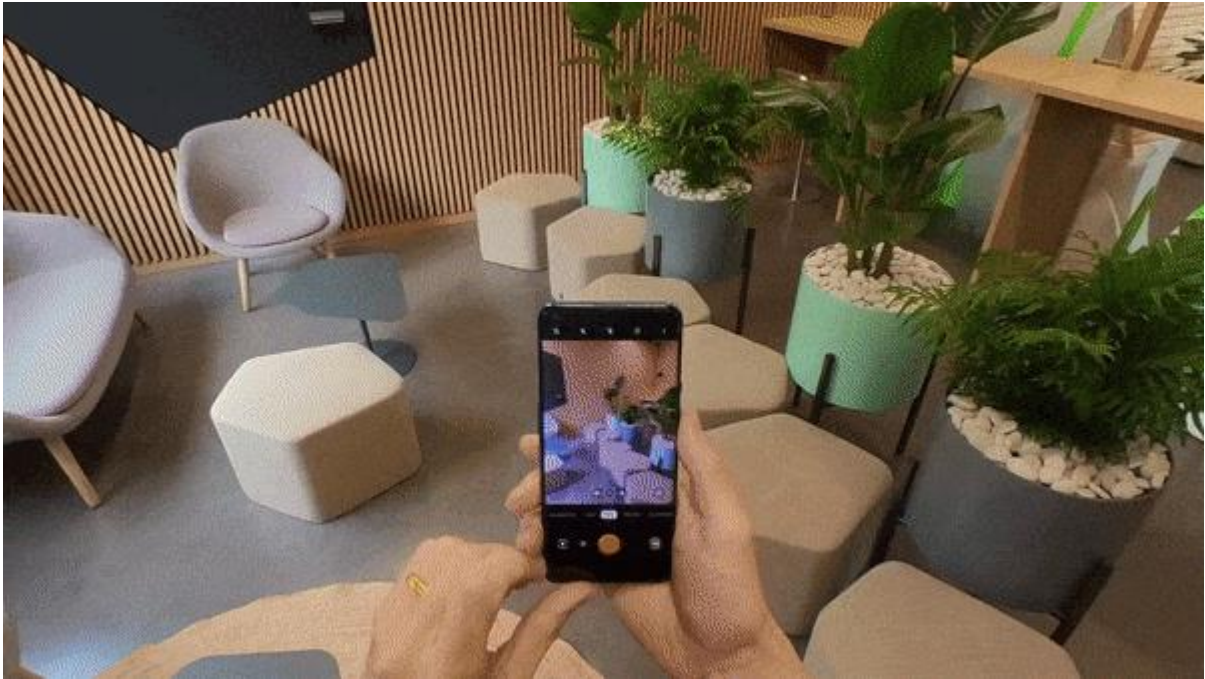
Zoals hieronder te zien is, zijn er bij gebruik van een reguliere camera veel foto's nodig om een ruimte volledig te documenteren.

Documentatie van een ruimte met 10+ reguliere smartphone foto's

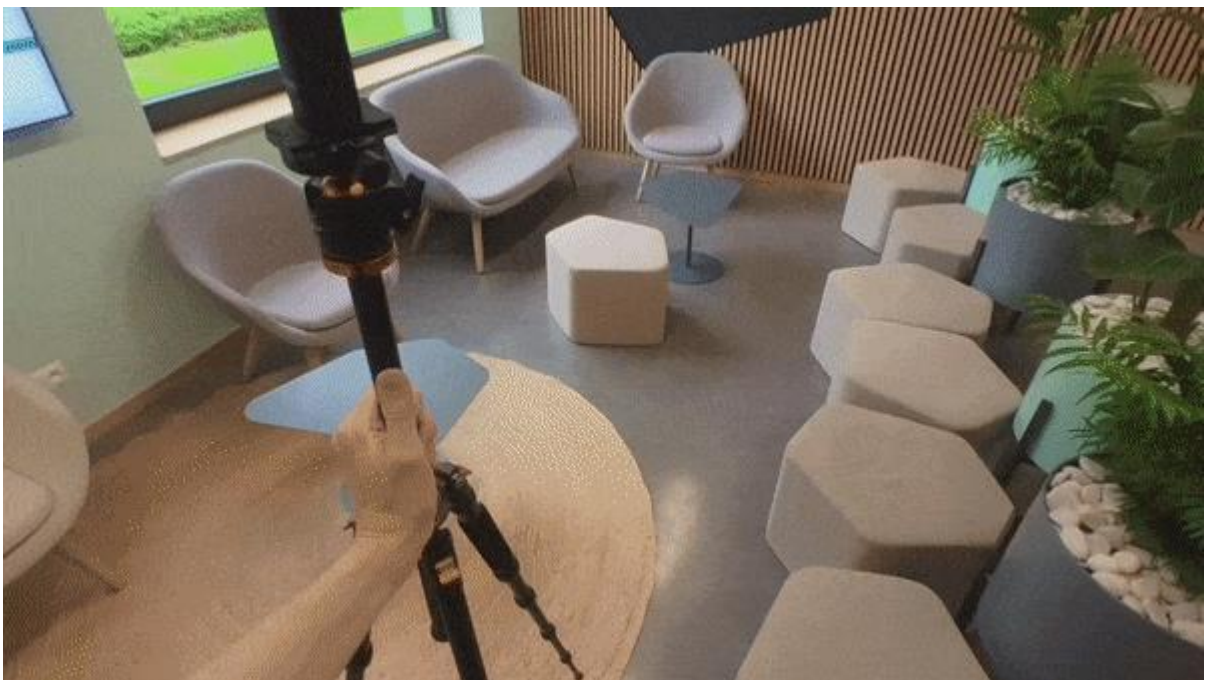
Als er plaatsvervangend een zogeheten 360-gradencamera wordt gebruikt, kan er echter met slechts één of hoogstens enkele foto's worden volstaan. De resulterende panoramische fotobollen zijn gelijk aan de foto's waarin kan worden rondgekeken, zoals ook het geval is bij Google Streetview.

Documentatie met 360-graden camera. 1 foto volstaat

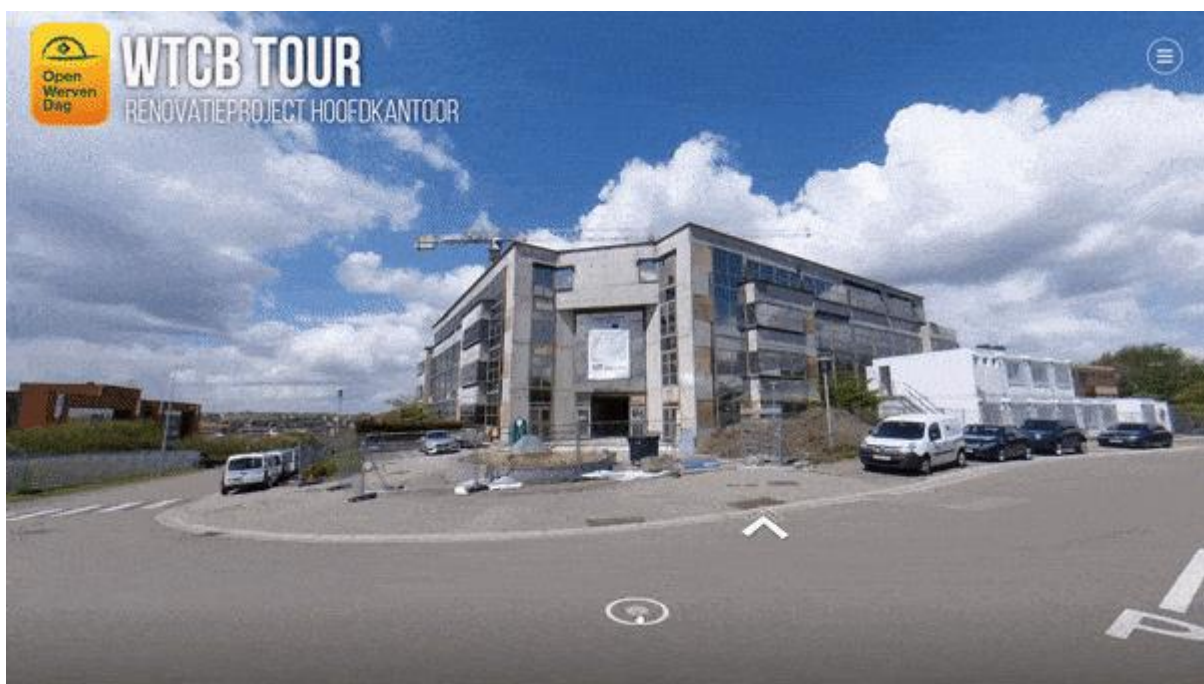
Omdat alles is gedocumenteerd, kunnen dezelfde foto's ook gebruikt worden om een [virtueel werfbezoek](#) af te leggen. Dit is te zien in het onderstaande voorbeeld, dat met zogeheten 'virtual tour'-software werd gemaakt van het nieuwe WTCB-hoofdgebouw in Sint-Stevens-Woluwe.

Virtueel werfbezoek van het nieuwe WTCB hoofdgebouw

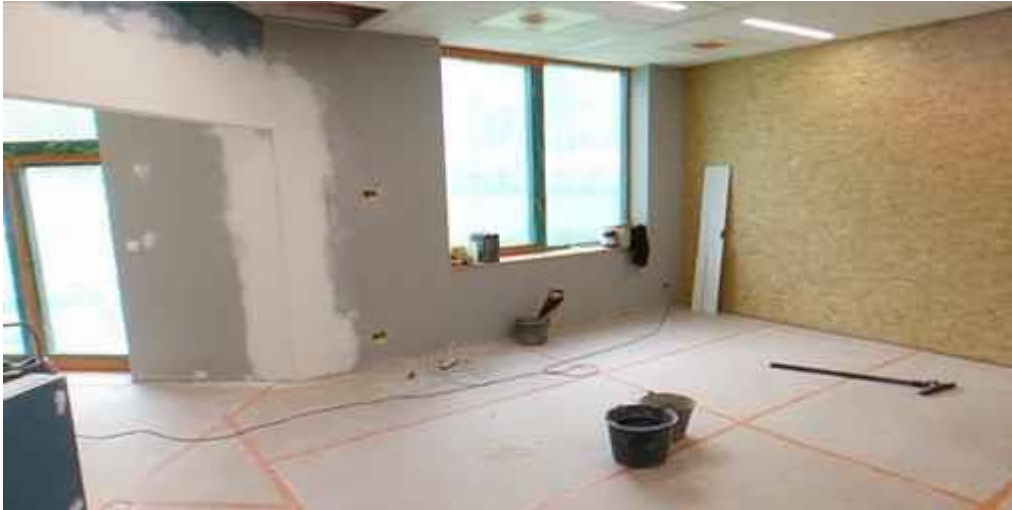
Reguliere foto

weer te geven als fotobol waarin kan worden rondgekeken. Hierdoor ziet de foto er vrij vervormd uit als deze met een gewone viewer wordt bekeken. Een voorbeeld van het verschil tussen een reguliere foto en een 360-gradenfoto is terug te vinden op de onderstaande foto's.

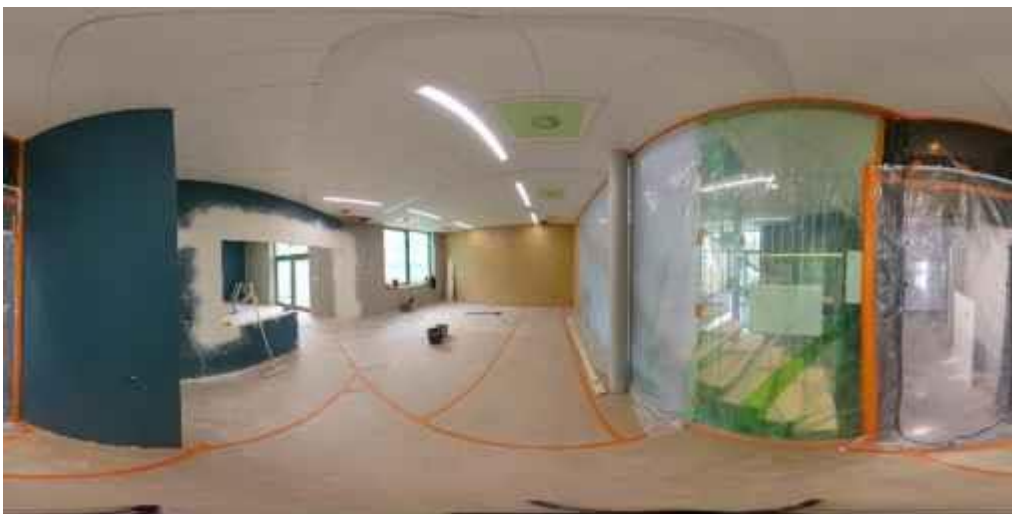
Een complexiteit bij het uitvoeren van 360-gradenfoto's is dat deze een andere vormgeving hebben. Anders dan reguliere foto's zijn 360-gradenfoto's bedoeld om

360-graden foto

Om kwalitatief goede AI-inventarisaties mogelijk te maken moet rekening gehouden worden met de speciale vormgeving van een 360-gradenfoto. Voor het doel van deze case werd daarom een algoritme gebruikt dat op deze speciale vormgeving is afgesteld. Dit algoritme werd toegevoegd aan de AI-pipeline zoals ontwikkeld voor de eerste case.

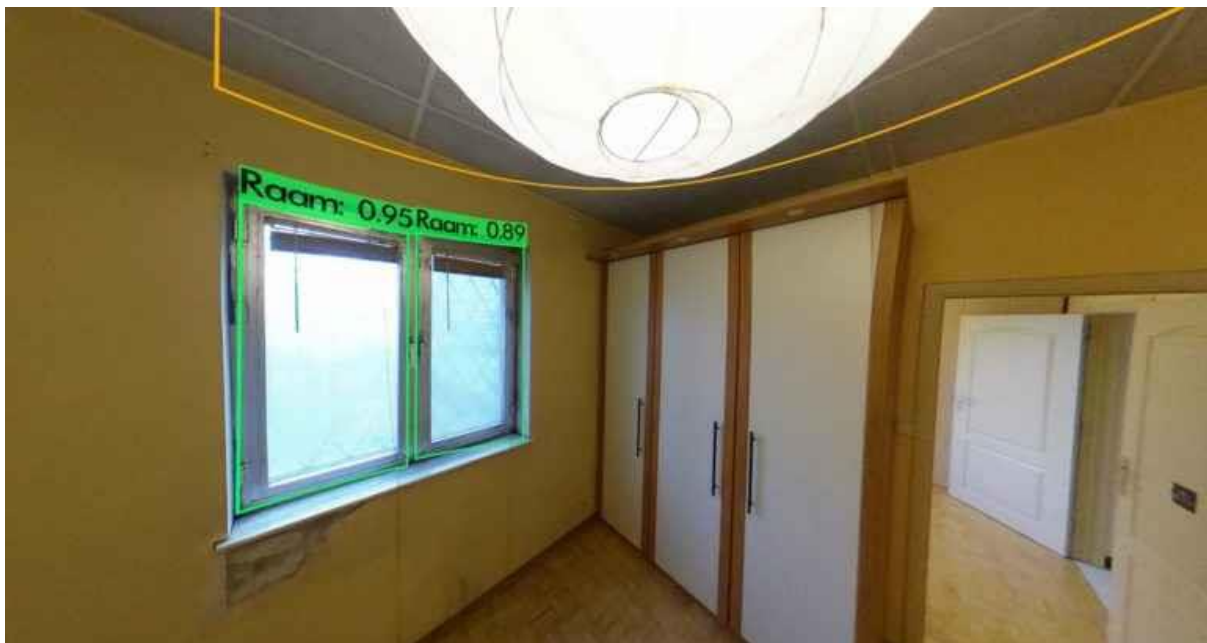
Voor het doel van deze tweede case was het WTCB aanwezig tijdens een reguliere gebouw inventarisatie van Rotor vzw. Voor het snel vastleggen van de ruimten werd een 360-gradencamera op een driepoot geplaatst. Afhankelijk van de grootte van de ruimten werd geopteerd voor één of enkele 360-gradenfoto's per ruimte. De gemaakte foto's werden daarna ter plaatse gevoed aan de AI-pipeline, geïnstalleerd op een reguliere laptop. Uit het resultaat bleek dat AI-herkenningen en inventarisatie van objecten op basis van snel gemaakte 360-gradenfoto's mogelijk is. In enkele minuten tijd werden de foto's automatisch geanalyseerd op de aanwezigheid van ramen, tegels, verlichting en schouwen. Een voorbeeld van de herkenning van verlichting en ramen is terug te vinden op de onderstaande foto.

Verlichting en ramen zijn herkend, zoals aangegeven met gele en groene kaders

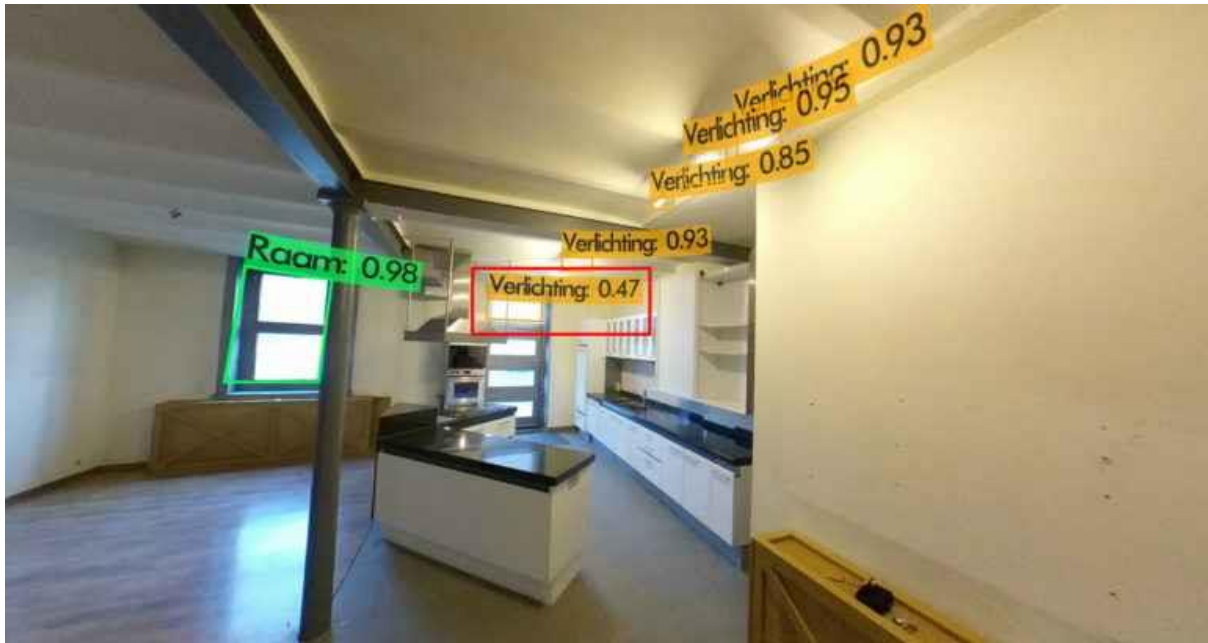
De meeste elementen werden correct herkend. Er waren echter ook uitzonderingen waarin een object foutief voor een ander object werd aanzien. Op de foto hieronder van een open keuken is te zien dat het raam en de verlichting correct werden herkend. Tegelijkertijd zien we één uitzondering (omlijnd met een rood kader), waarbij een stuk glas werd aanzien als verlichting.

Foto van een open keuken met daarin herkenningen van verlichting en ramen. Een rood kader geeft een klein raam aan dat foutief is herkend als verlichting

De bovenstaande twee incorrecte herkenningen kunnen relatief eenvoudig worden voorkomen. Bij elk van deze twee incorrecte herkenningen staat namelijk tevens een getal dat de geschatte nauwkeurigheid aangeeft. Voor de bovenste foto is dit 47 %, terwijl dit voor de correcte herkenningen in de foto 85 % of meer is. Voor de onderste foto is dit respectievelijk 29 % en 90 %. De oplossing in dit geval is dan ook om herkenningen weg te filteren met een nauwkeurigheidspercentage lager dan een ingestelde drempelwaarde.

Er zijn ook voorbeelden van problemen met de automatische herkenningen die relatief minder eenvoudig te verhelpen zijn. Op de foto van de open keuken hierboven is te zien dat er onder het linkerraam en rechtsonder twee lage kasten staan. Uit de context kan worden opgemaakt dat deze kasten binnenin radiatoren bevatten, die echter niet als dusdanig zijn herkend omdat ze grotendeels afgeschermd zijn door de kast die eromheen is gebouwd. Deze onherkende radiatoren zijn illustratief voor de huidige staat van AI gebaseerd op neurale netwerken. Voor een robuuste herkenning van een object is het noodzakelijk om het netwerk niet alleen te voeden met standaardfoto's (in dit geval van radiatoren), maar ook van uitzonderingsgevallen zoals deze, waarbij de radiator vervat is in een kast en waardoor de gebruikelijke kenmerken van een radiator dus amper zichtbaar zijn. Heeft het netwerk vooraf geen voorbeelden gezien van deze uitzonderingsgevallen, ook wel *edge cases* genoemd, dan zullen ze als dusdanig ook niet worden herkend.

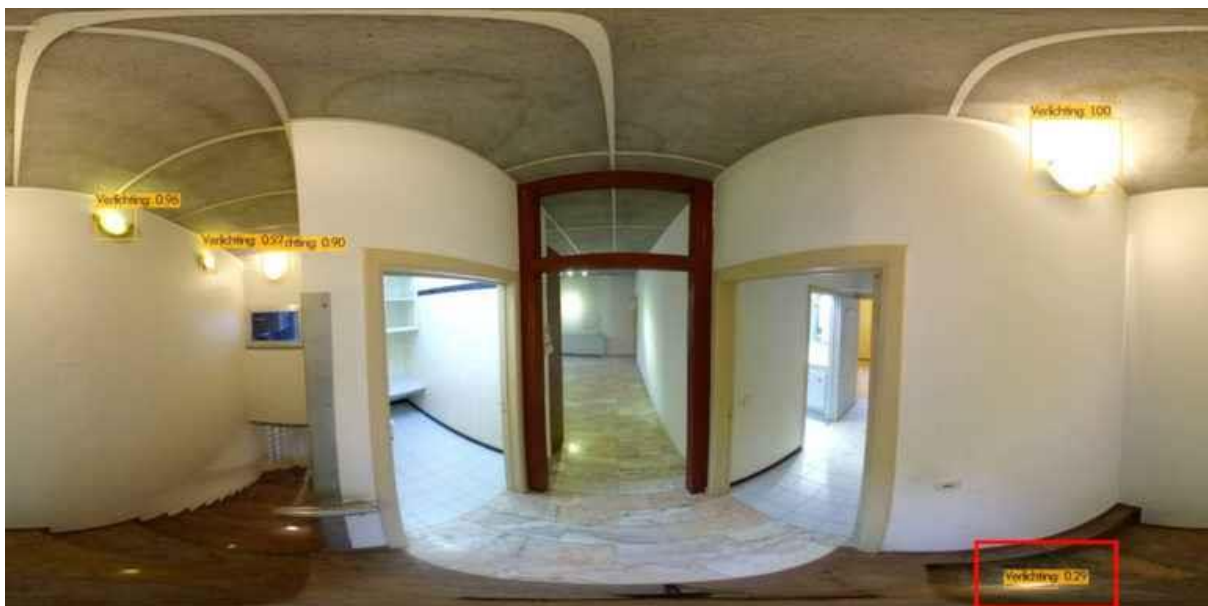
In het voorbeeld hieronder is verder ook te zien dat de verlichting aan het plafond correct werd gedetecteerd. Een rood kader rechtsonder in de foto geeft echter aan dat de weerspiegeling van de plafondverlichting in de vloer ook werd aanzien als verlichting.

Herkenningen van verlichting. Het rode kader rechtsonder markeert een plek op de

vloer die vanwege de weerschijn is aangezien voor verlichting
